## Brand i bakugn

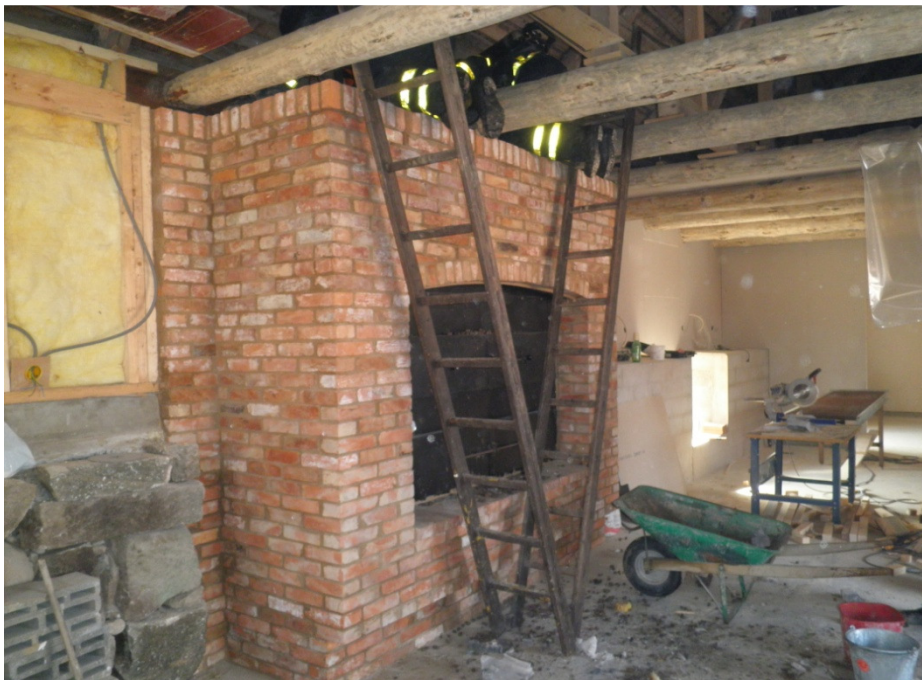
I mars i år larmades Räddningstjänsten Västra Blekinge till brand i bakugn i ett nyöppnat café. När Räddningstjänsten kom till platsen var caféet helt rökfyllt. Orsaken till den kraftiga rökutvecklingen var att isoleringen, ovan den nyinstallerade bakugnen, hade smält. Räddningstjänsten kunde, efter att ha lämpat ut isoleringen, konstatera att branden inte hade spridit sig till andra delar i caféet. Efter händelsen har Räddningstjänsten utrett olyckan i syfte att klarlägga orsakerna till olyckan och därmed förebygga och förhindra en liknande olycka. Resultatet av olycksundersökningen har lett till följande slutsats:

I-balkarna som ligger ovanpå ugnen för att ta upp spänningar för med sig värmen till översta delen av isoleringen. Isoleringen är inte av godkänd art (enligt skorstensfejarmästaren i kommunen och Claes Partheen, Saint Gobain Isover AB), då bindemedlet av bakelit börjas brytas ner vid en kontinuerlig temperatur av 200 grader. På sikt innebär detta att produktens fibrer inte längre håller ihop. Ju högre temperaturen är desto fortare går naturligtvis nedbrytningen.

*Räddningstjänsten anser att olyckan hade kunnat förhindras om ägaren hade använt en godkänd typ av isolering i det översta isoleringsskiktet. Innan ugnen tas i bruk ska besiktning av denna göras av behörig kontrollant (kontroll av ugnen av behörig kontrollant ingår som en del i kontrollplanen enligt PBL). En besiktning gjordes aldrig varför felet heller inte uppmärksammades. Räddningstjänsten anser att utebliven besiktning av den vedeldade ugnen är den huvudsakliga anledningen till att branden startade.*
