RAPPORT 2020:4
ANTIKNVARISKT UTREDNING

Guö värdshus-

Kulturhistorisk utredning

Fastigheten Guö 1:38, Karlshamns kommun, Äryds socken, Blekinge län

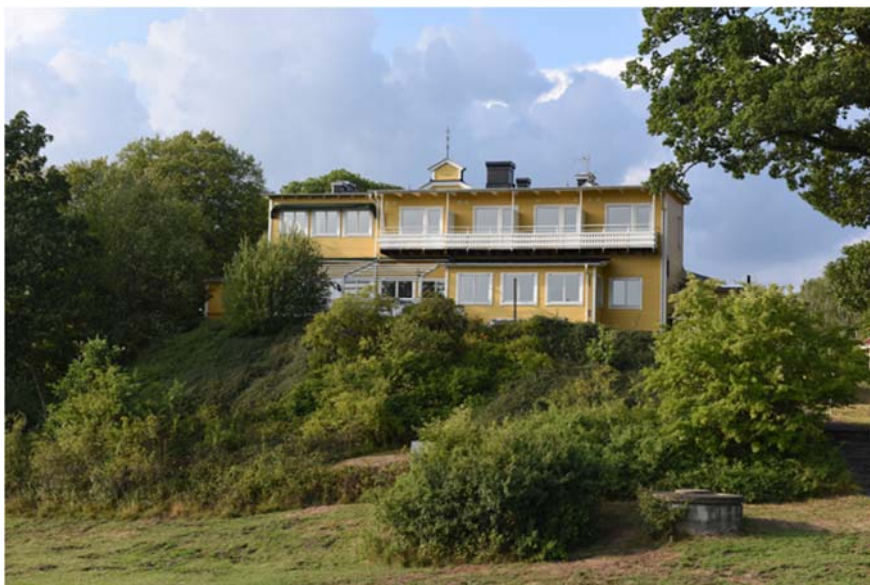
Mot söder har byggnaden byggts till med inglasade altaner. Ett fotografi från 1904 visar byggnaden ursprungliga utseende.

Guö värdshus från söder

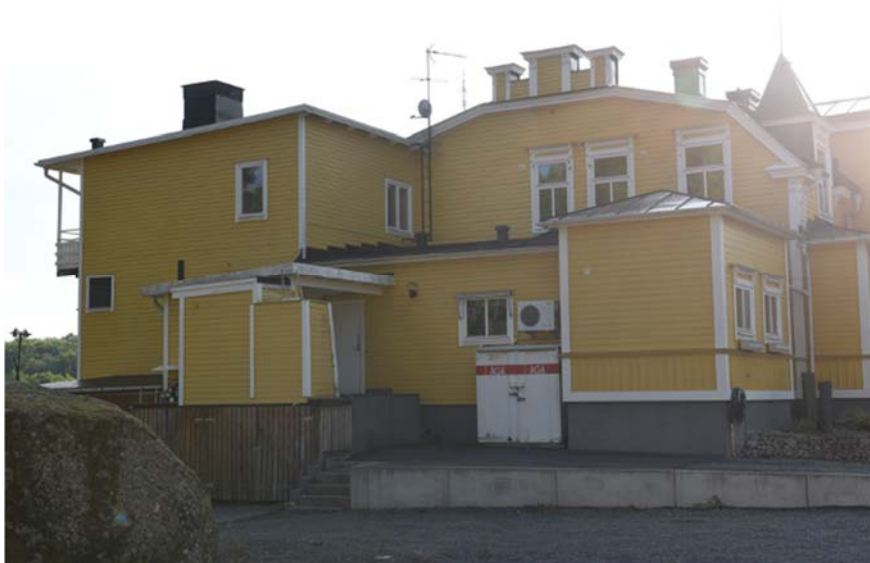
Värdshusets västra fasad
