STATIONSSTADEN KARLSHAMN

PM - ÖVERSIKTLIG GEOTEKNISK UTREDNING

Rev. A 2018-10-18

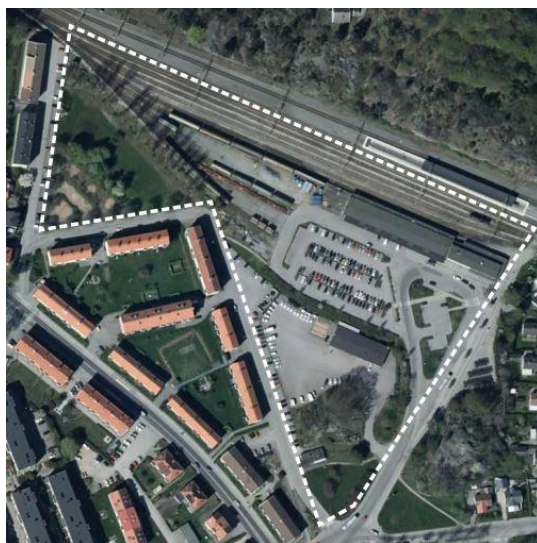
Figur 1 - Exploateringsområde (Fojab Arkitekter 2016-04-04)

I dagens läge består exploateringsområdet till stor del av järnvägsspår och ytor avsedda för parkering och busstrafik. I väster ligger ett parkområde. Befintligt exploateringsområde är markerat i figur 1.

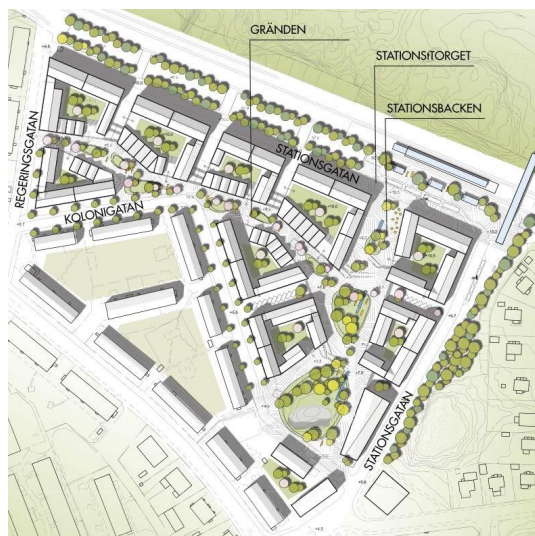
Figur 2 - Förslag illustrationsplan (Fojab Arkitekter, 2016-04-04).

Inom området planeras byggnation av bostäder, handel, kontor m.m. Utformning och planläge av framtida byggnation är inte fastställd i dagsläget. Föreslagna byggnadshöjder är två- till sex våningar. Nya parkeringar föreslås både ovan och under mark. En illustration av utformning i plan framgår av figur 2.
